| HPNo. | 車名 | 年式 | 型式・車体番号 | 架装形状 | 出品会社 (岡山県) |
| B0148 | UD | H20/2 | PKG-CG4ZM-30003 | セルフローダー | 株式会社 キャリオン |

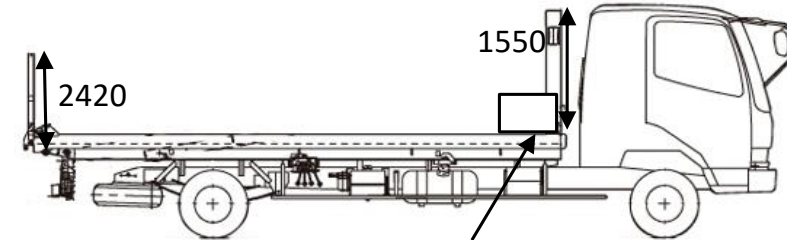
<p>ウインチ下穴 フロントバンパー曲がり</p>

<p>2420</p>

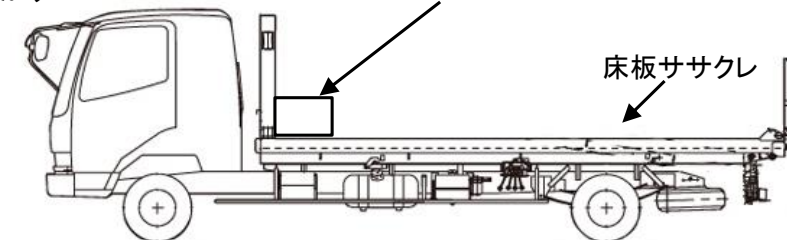
<p>アルミブロック差込式</p>

<p>1550</p> <p>床板ササクレ</p> | <p>タイヤ状態</p> <p>1~10、×、欠、で記載</p>
