HPNo.	車名	年式	型式・車体番号	架装形状	
A0180	三菱	R3/7	2PG-FU75HZ-520209	冷凍バン	株式会社 キャリオン
前使用者	車検有効期限	走行距離(km)	積載量	荷台寸法(mm)	T/M
○ 自家用 営業用 レンタカ 不明	R4.7.27	切れ 880 km 抹消 タコグラフ年月 アリ	11,700 kg	L 9,340 W 2,270 H 2280 (2270)	馬力 428ps ターボ 有 2 ペダル

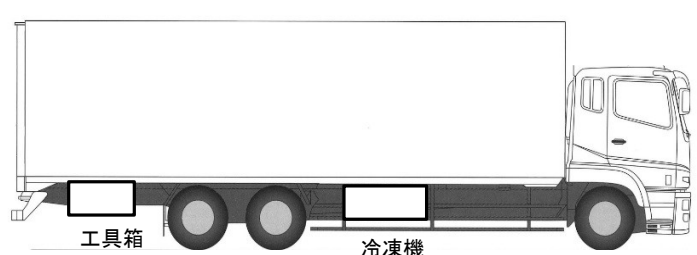
バンパー
コーナー
グリル
ミラーカバー
ドアガーニッシュ

サイドバンパー 3段(ステン) マーカー 5対(Y-44) 最後尾W
工具箱 冷凍機

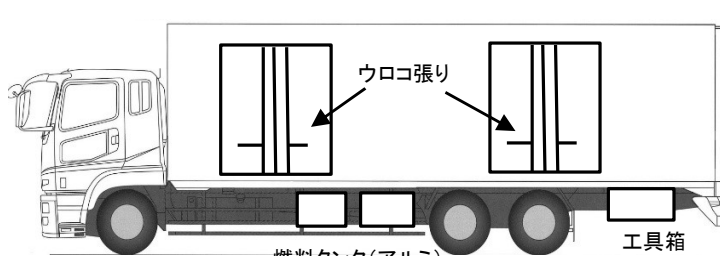
ウロコ張り

ウロコ張り
燃料タンク(アルミ) 工具箱
