HPNo.	車名	年式	型式・車体番号	架装形状	
D0232	いすゞ	H22/9	PKG-FRR90S1-7021398	クレーン付	株式会社 キャリオン
前使用者	車検有効期限	走行距離(km)	積載量	荷台寸法(mm)	T/M 6速
○ 自家用 □ 営業用 □ レンタカ □ 不明	一時抹消 切れ (抹消)	134,369 km タコグラフ年月 ナシ	2,800 kg	L 5,430 W 2,150 H 400	馬力 190ps ターボ 有 3 ペダル

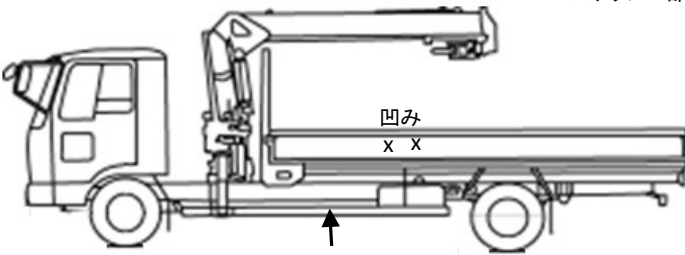
x 凹み

凹み
x x

サイドバンパーサビによる穴あき ステップ一部破損

バンパー歪み クロスメンバーサビ

サイドバンパー曲がり
