HPNo.	車名	年式	型式・車体番号	架装形状					
C0249	日野	H31/3	2KG-FD2ABA-109458	平ボデー	株式会社 キャリオン				
前使用者	車検有効期限	走行距離(km)	積載量	荷台寸法(mm)			T/M	6速	
○ 自家用 営業用 レンタカ 不明	一時抹消 切れ 抹消	330,433 km タコグラフ年月 アリ	3,300 kg	L 6,210	W 2,360	H 700	馬力 240ps	ターボ 有	3ペダル

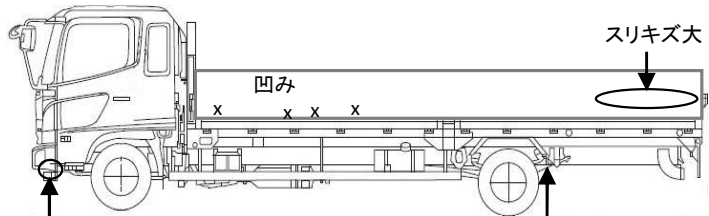
スリキズ

凹み

スリキズ大

タレゴム無
