HPNo.	車名	年式	型式・車体番号	架装形状	出品会社 (岡山県)
A0311	三菱	H27/6	TKG-FK61F-586687	アルミ平	株式会社 キャリオン

前使用者	車検有効期限	走行距離(km)	積載量	荷台寸法(mm)			T/M	6速		
○ 自家用 □ 営業用 □ レンタカ □ 不明	検切れ (切れ) 抹消	383,160 km タコグラフ年月 アリ	3,650 kg	L 6,200	W 2,170	H 700	馬力 220ps	ターボ 有	3ペダル

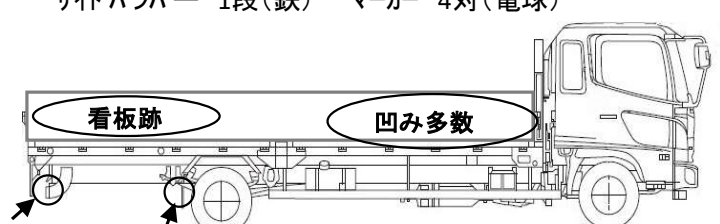
飛石(リペア要)

看板跡 凹み多数

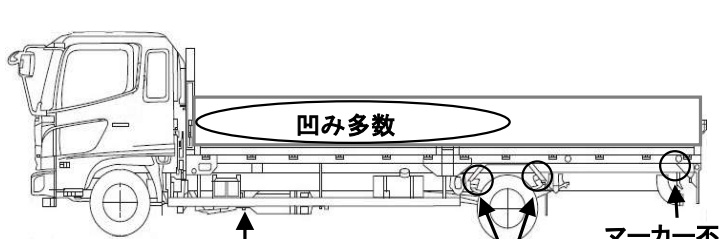
リヤバンパー たれゴム破れ

看板跡

テールレンズキズ

凹み多数

マーカー不灯
