HPNo.	車名	年式	型式・車体番号	架装形状	
A0474	三菱	H19/2	PJ-FS54JZ-541702	クレーン付	株式会社 キャリオン
前使用者	車検有効期限	走行距離(km)	積載量	荷台寸法(mm)	T/M 7速
○ 自家用 □ 営業用 □ レンタカ □ 不明	R6.4.20 切れ 抹消	692,421 km タコグラフ年月 アリ	10,800 kg	L 8,640 W 2,390 H 200	馬力 380ps ターボ 有 3 ペダル

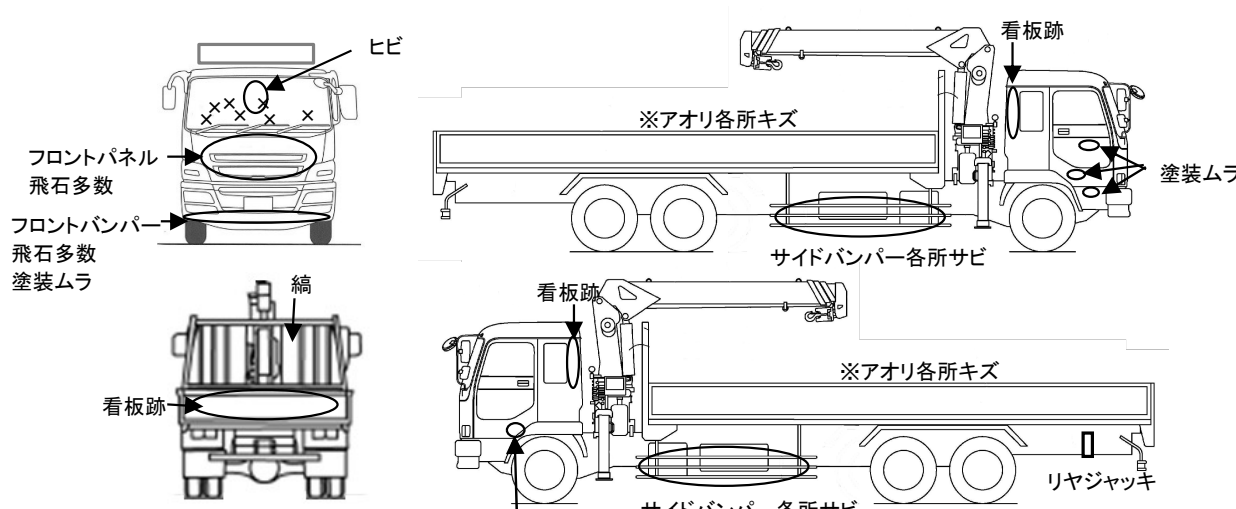
フロントパネル 飛石多数  
フロントバンパー 飛石多数 塗装ムラ

※アオリ各所キズ

サイドバンパー各所サビ
