| HPNo. | 車名 | 年式 | 型式・車体番号 | 架装形状 | |
| A0675 | 三菱 | R4/12 | 2RG-FBAV0-590836 | 冷凍バン | 株式会社 キャリオン |

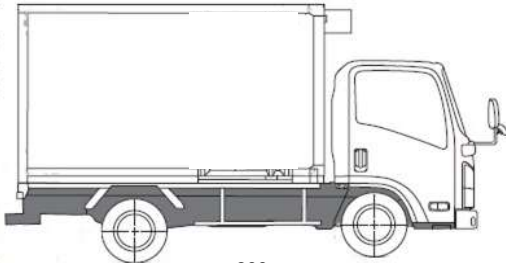
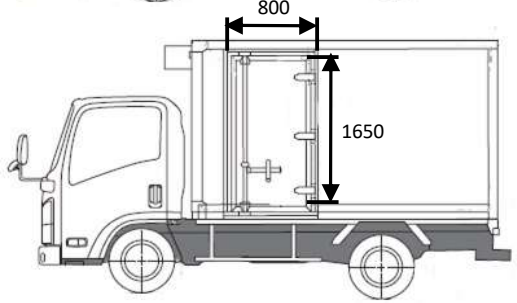
| | | | | | | | | | | | | | | | |
|---|---|---|--|---|---|---|--|--|--|---|---|---|--|--|--|
| 外装状態 ヘッドライト:LED<br>燃料タンク<br>70L<br>Fガラス状態<br>要交換 (良好) 飛石有<br>記録簿 有 (無)<br>PMマフラ (有) 無<br>証明書 有 無<br>S・リミッタ 有 (無)<br>証明書 有 無 | サイドバンパー 1段(鉄) マーカー 2対(LED) |

※車体の損傷箇所は当社基準の目視判断表記になります
