HPNo.	車名	年式	型式・車体番号	架装形状	
B0921	UD	R3/12	2PG-CD5CA-JNCMB02C8MU063049	ウイング	株式会社 キャリオン

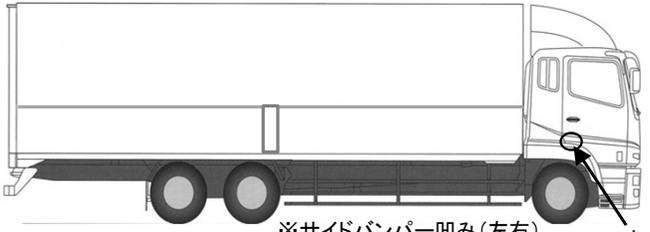
<p>※サイドバンパー凹み(左右) ※マフラーカバーズリキズ</p>

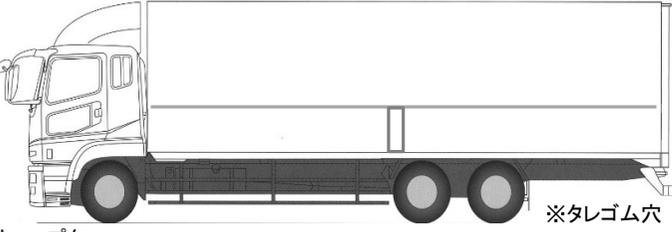
<p>※タレゴム穴</p>	<p>タイヤ状態 1~10、×、欠、で記載</p>
