HPNo.	車名	年式	型式・車体番号	架装形状			
B1017	UD	R1/9	2PG-GK5AAD-JNCMBP0A4KU045123	トラクタ	株式会社 キャリオン

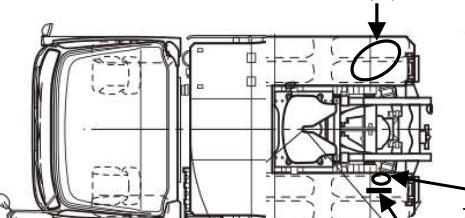
メッキ  
グリル  
バンパー  
コーナー<sup>リペア</sup>  
ミラー<sup>リペア</sup>  
フェンダー<sup>リペア</sup>  
ドアガーニッシュ<sup>リペア</sup>

スリキズ  
カバー破れ  
カバー亀裂
