HPNo.	車名	年式	型式・車体番号		架装形状							
D1049	いすゞ	H26/11	TKG-FRR90S1-7069089		クレーン付			株式会社 キャリオン				
前使用者	車検有効期限		走行距離(km)		積載量	荷台寸法(mm)			T/M	スモーカー		
○ 自家用 営業用 レンタカ 不明	一時抹消		切れ	30,922 km	2,650 kg	L 5,430	W 2,170	H 400	馬力	190ps	ターボ	有
			抹消	タコグラフ年月 ナシ					2	ペダル

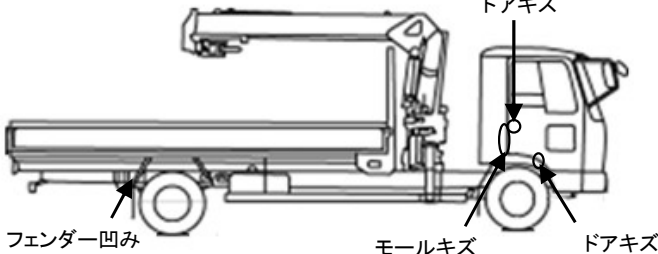
<p>グリルキズ</p>

<p>フェンダー凹み      モールキズ      ドアキズ</p>		1~10、×、欠、で記載 <div style="display: flex; justify-content: space-around;"><div>[ 7 ]</div><div>前</div><div>[ 7 ]</div></div> <div style="display: flex; justify-content: space-around;"><div>[   ]</div><div></div><div>[   ]</div></div>
Fガラス状態

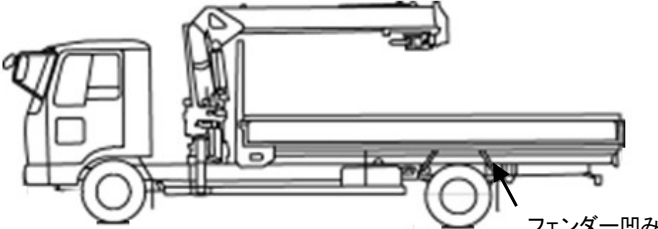
<p>鳥居凹み</p>		<div style="display: flex; justify-content: space-around;"><div>[ 7 ]</div><div>[ 7 ]</div><div>[ 7 ]</div><div>[ 7 ]</div></div> <div style="display: flex; justify-content: space-around;"><div>[   ]</div><div>[   ]</div><div>[   ]</div><div>[   ]</div></div>
要交換 良好 (飛石有)

<p>※床面補修 ※アオリ全体的に凹み多数</p> <p>フェンダー凹み</p>		F [ 6 ] スペー [   ] R		
記録簿 有 (無)				サイズF    225/80R17.5 サイズR    225/80R17.5		
PMマフラ (有) 無						
証明書 有 (無)						
S・リミッタ 有 (無)						
証明書 有 (無)
