※車体の損傷箇所は当社基準の目視判断表記になります

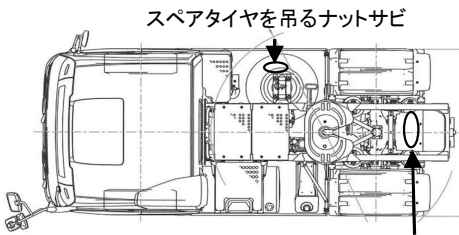
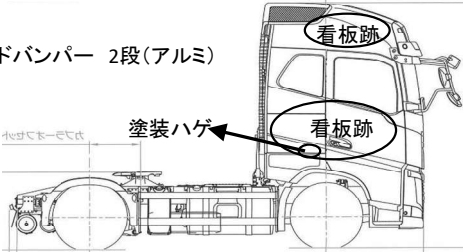
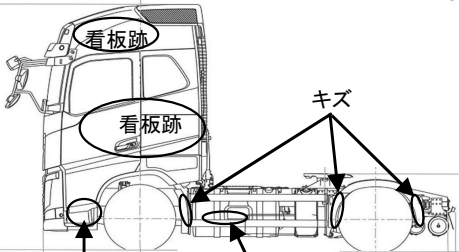
</div></div><div><p>スペアタイヤを吊るナットサビ</p><p>バッテリーカバースリキズ</p><p>キズ</p><p>サイドバンパー 2段(アルミ)</p><p>塗装ハゲ</p><p>看板跡</p><p>看板跡</p><p>看板跡</p><p>看板跡</p><p>ドア下部ステップ周辺キズ</p><p>サイドバンパー下部キズ</p></div></div> |          |                  |                               |               |      |                                  |          |            |                       |       |         |     |          |   |  |          |  |  |  |  |          |          |          |          |  |  |  |  |
| <div>タイヤ状態</div> <div>1~10、×、欠、で記載</div>
