HPNo.	車名	年式	型式・車体番号		架装形状								
A1155	三菱	R2/8	2KG-FK65F-606086		平ボデー		株式会社 キャリオン						
前使用者		車検有効期限		走行距離(km)	積載量	荷台寸法(mm)		T/M	6 速				
0	自家用	一時抹消	切れ 抹消	372,098	3,400	L	W	H	馬力	240ps	ターボ	有	
	営業用			km			6,200	2,170	690				
	レンタカ			タコグラフ年月		アリ	kg		(590)	3	ペダル		
	不明												
エンジン状態		A B <input checked="" type="radio"/> D E	AC	<input checked="" type="radio"/> 不良 無	ブレーキ	エアー	リサイクル料	10,910	円	キャブ内部		備考	
ミッション・デフ(異音、油漏れ等)						ナシ		汚れ 少 <input checked="" type="radio"/> 多		バックモニター			
フレーム関係(亀裂、曲り、錆、車体番号等の確認)						ナシ		シート破れ <input checked="" type="radio"/> 無					
上物メーカー名 年式,型式及状態						パブコ 5143 107		ベツト <input checked="" type="radio"/> 無					
落とし込みフック5対 セイコーラック1対 床:板 3方開								クロス張り 有 <input checked="" type="radio"/> 無					
								ETC 有 <input checked="" type="radio"/> 無					
								ラジオ 有 <input checked="" type="radio"/> 無					
外装状態 リアエアサス ヘッドライト:ディスチャージ													
燃料タンク													
200L													
Fガラス状態

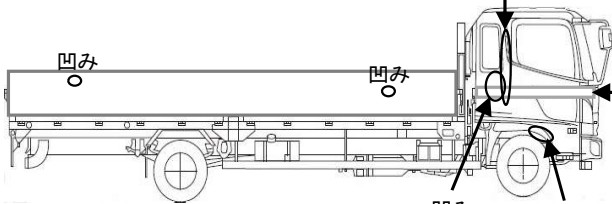
看板跡

バンパーコーナー		メッキ											
サイドバンパー1段(鉄)		マーカー 3対(電球)											
ドアモールキズ

ライン跡

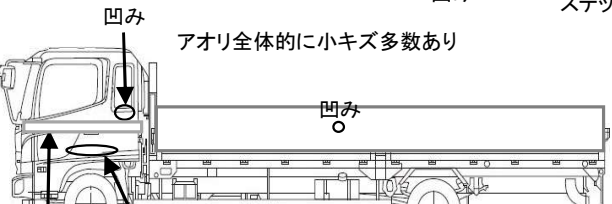
凹み		アオリ全体的に小キズ多数あり											
フェンダーキズ

ライン跡
