HPNo.	車名	年式	型式・車体番号	架装形状					
D1158	いすゞ	R4/1	2RG-FRR90T2-7176423	ウイング	株式会社 キャリオン				
前使用者	車検有効期限	走行距離(km)	積載量	荷台寸法(mm)			T/M	6速	
○ 自家用 営業用 レンタカ 不明	R8.7.30 切れ 抹消	132,750 km タコグラフ年月 アリ	2,250 kg	L 6,220	W 2,410	H 2,400 (2,290)	馬力	240ps	ターボ 有
							3	ペダル

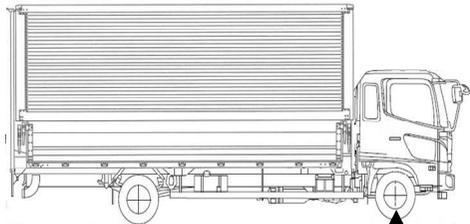
外装状態		ハイルーフ リアエアサス アルミホイール ヘッドライト:LED		タイヤ状態															
燃料タンク	300L	点キズ・飛石	サイドバンパー 2段(アルミ) マーカー 11対	1~10、×、欠、で記載															
Fガラス状態	要交換 良好 <input checked="" type="radio"/> 飛石有

1	前	1				1	6	5	5				
1	前	1																	
1	6	5	5																
記録簿	有 <input checked="" type="radio"/> 無	メッキ	タイヤ側面細かいヒビ	F <input checked="" type="radio"/> 9 スペア <input type="checkbox"/> R															
PMマフラ	<input checked="" type="radio"/> 有 無	塗装剥がれ

サイズF 225/90R17.5															
証明書	有 <input checked="" type="radio"/> 無		キズ	サイズR 225/90R17.5															
S・リミッタ	有 <input checked="" type="radio"/> 無		タイヤ側面細かいヒビ																
証明書	有 無
