HPNo.	車名	年式	型式・車体番号	架装形状					
B1019	UD	R3/1	2PG-BRR90T2-7002093	ゲート付冷凍バン	株式会社 キャリオン				
前使用者	車検有効期限	走行距離(km)	積載量	荷台寸法(mm)			T/M	6速	
○ 自家用 営業用 レンタカ 不明	車検切れ <input checked="" type="radio"/> 切れ 抹消	245,086 km タコグラフ年月 ナシ	2,350 kg	L 6,260	W 2,260	H 2,260 (2.260)	馬力 240ps	ターボ 有	3ペダル

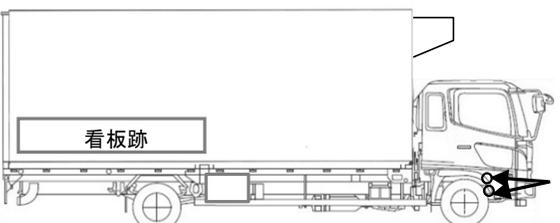
※フロントバンパー点サビ多数

看板跡

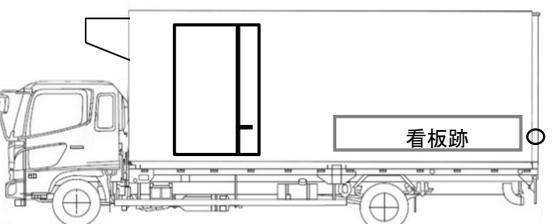
看板跡

ドアキズ小

門口凹み
