| HPNo. | 車名 | 年式 | 型式・車体番号 | 架装形状 | | | | | | |
| A1032 | 三菱 | R4/12 | 2KG-FK65F-610345 | ゲート付ウイング | 株式会社 キャリオン | | | | | |

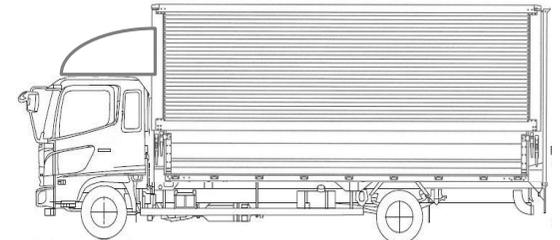
2400 1550 キズ 化粧板凹み
