HPNo.	車名	年式	型式・車体番号	架装形状	
D1166	いすゞ	R2/3	2RG-NLR88AR-7003191	平ボデー	株式会社 キャリオン

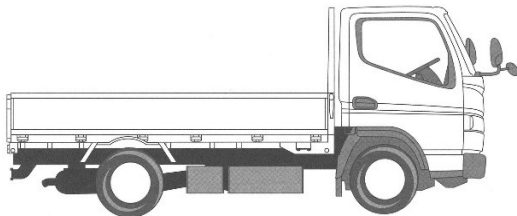
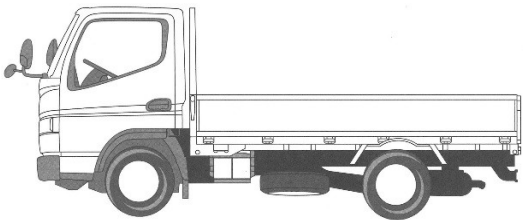
外装状態	ヘッドライト:ハロゲン バンパー:メッキ		サイドバンパー 1段(鉄)		タイヤ状態
燃料タンク	98L

1~10、×、欠、で記載
Fガラス状態	要交換	良好 <input checked="" type="radio"/> 飛石有			<input type="text" value="2"/> 前 <input type="text" value="2"/>
点キズ数カ所					<input type="text" value="2"/> <input type="text" value="2"/> <input type="text" value="2"/> <input type="text" value="2"/>
記録簿	有	<input checked="" type="radio"/> 無

<input type="text" value="2"/> <input type="text" value="2"/> <input type="text" value="2"/> <input type="text" value="2"/>
PMマフラ	有	<input checked="" type="radio"/> 無			F <input type="text" value="8"/> スペア <input type="text" value=""/> R
証明書	有	<input checked="" type="radio"/> 無			サイズF 205/75R16
S・リミッタ	有	<input checked="" type="radio"/> 無			サイズR 205/75R16
証明書	有	<input checked="" type="radio"/> 無			*スノータイヤは表記する
