HPNo.	車名	年式	型式・車体番号	架装形状	
B1019	UD	R3/1	2PG-BRR90T2-7002093	ゲート付冷凍バン	株式会社 キャリオン
前使用者	車検有効期限	走行距離(km)	積載量	荷台寸法(mm)	T/M 6速
○ 自家用 営業用 レンタカ 不明	一時抹消 切れ 抹消	245,086 km タコグラフ年月 ナシ	2,350 kg	L 6,260 W 2,260 H 2,260 (2.260)	馬力 240ps ターボ 有 3 ペダル

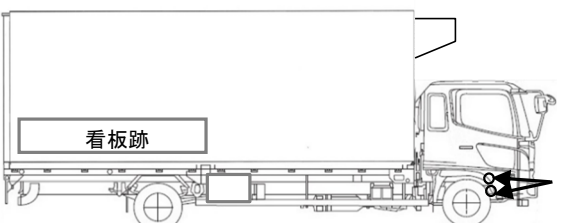
※フロントバンパー点サビ多数

看板跡

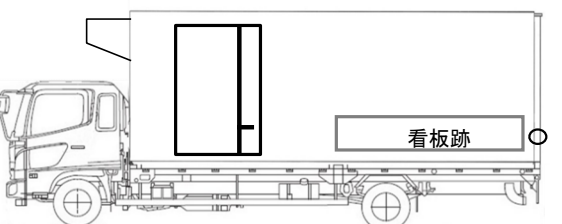
看板跡

ドアキズ小

門口凹み
