HPNo.	車名	年式	型式・車体番号	架装形状						
V1225	ボルボ	R2/8	2DG-KA2TDA2 YV2RTY0A7LA855787	トラクタ	株式会社 キャリオン					
前使用者	車検有効期限		走行距離(km)	積載量	荷台寸法(mm)			T/M	Iシフト	
○ 自家用 ○ 営業用 □ レンタカ □ 不明	R8.8.8		切れ 558,716 km 抹消 タコグラフ年月 ナシ	11,500 kg	L	W	H	馬力	460ps	ターボ 有
					-	-	-	2	ペダル

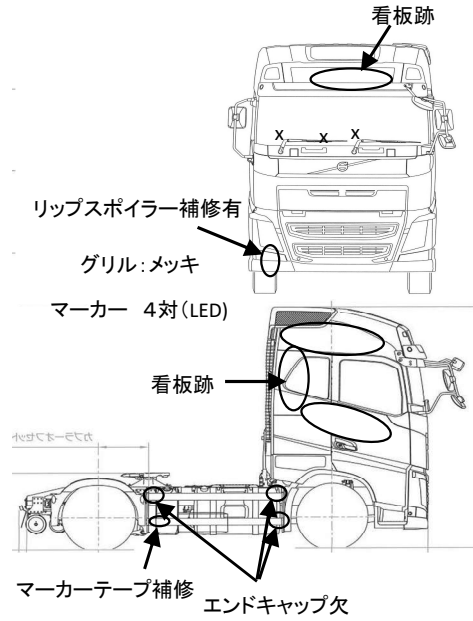
看板跡

リップスポイラー補修有

マーカー 4対(LED)

エアーダクト一部割れ

バンパーキズ

エンドキャップ欠

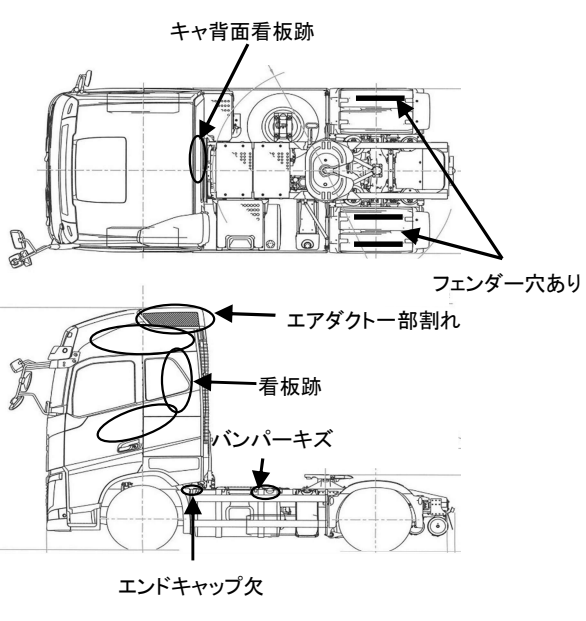
キャ背面看板跡

フェンダー穴あり
