| HPNo. | 車名 | 年式 | 型式・車体番号 | 架装形状 | 出品会社 (岡山県) |
| D0001 | いすゞ | R2/3 | 2RG-NPR88AN-7003623 | バン | 株式会社 キャリオン |

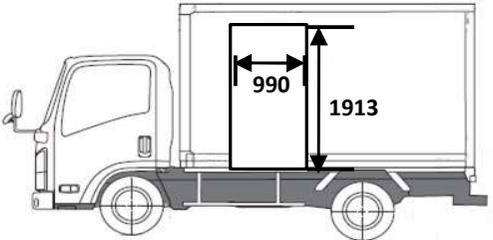
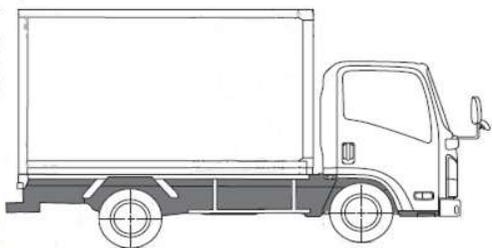
外装状態 アドブルー プリクラッシュブレーキ リアステップ 輪止め有 右テールレンズ割れ

テール割れ
