| HPNo. | 車名 | 年式 | 型式・車体番号 | | 架装形状 | | | 出品会社（岡山県） | | | | |
| C1326 | 日野 | H27/11 | TKG-FC9JKAー18659 | | クレーン付き | | | 株式会社 キャリオン | | | | |

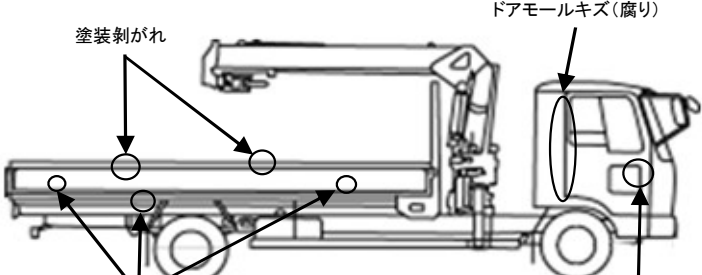
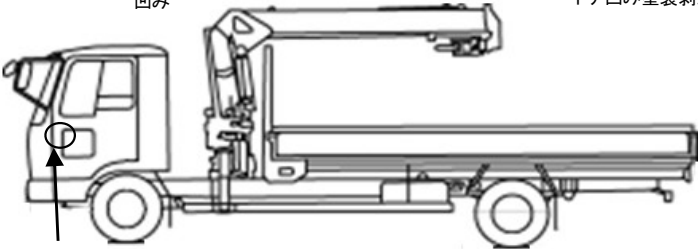
外装状態 ヘッドライト:HID

| フレーム関係(亀裂、曲り、錆、車体番号等の確認) | | | | | | | | | ボデー全体的にサビあり | | | |

塗装剥がれ

ドアモールキズ(腐り)

凹み

ドア凹み塗装剥がれ
