HPNo.	車名	年式	型式・車体番号	架装形状	出品会社 (岡山県)
D0028	いすゞ	H24/8	SKG-FRR90S2-7036926	クレーン付	株式会社 キャリオン

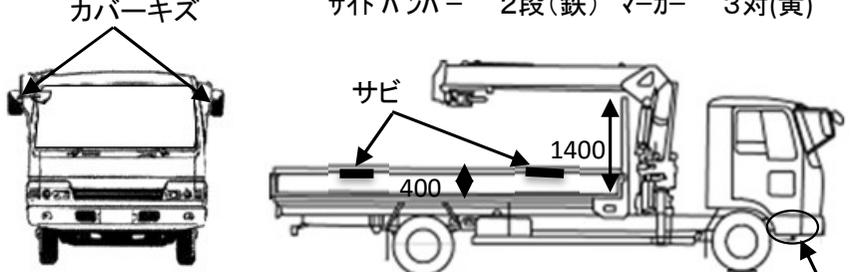
<p>サビ 400 1400</p> <p>カバー割れ</p>																						
記録簿 有 <input checked="" type="radio"/> 無

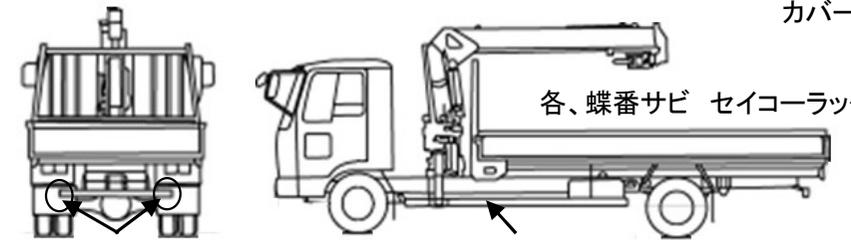
<p>各、蝶番サビ セイコーラックサビ</p> <p>サイドバンパーサビ(左右)</p>																						
PMマフラ <input checked="" type="radio"/> 有 無	リアバンパーエンドキャップ割れ																						
証明書 有 無																							
S・リミッタ 有 <input checked="" type="radio"/> 無																							
証明書 有 無
