HPNo.	車名	年式	型式・車体番号	架装形状	
A0064	三菱	R3/3	2PG-FS74HZ-521621	冷凍ウイング	株式会社 キャリオン

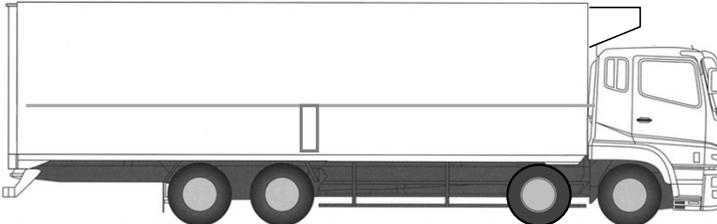
外装状態	リアエアサス	アルミホイール	ロールーフ	ヘッドライト:ディスチャージ	サイドバンパー 3段(アルミ) マーカー 5対(LED)	タイヤ状態														
燃料タンク	400L

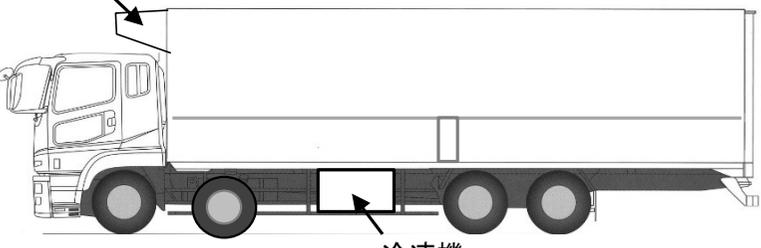
1~10、×、欠、で記載														
Fガラス状態	要交換 (良好) 飛石有

<table><tr> <td>10</td> <td>前</td> <td>10</td> </tr><tr> <td>10</td> <td></td> <td>10</td> </tr><tr> <td>10</td> <td>10</td> <td>10</td> <td>10</td> </tr></table>

10	前	10	10		10	10	10	10	10	10	10	10	10
10	前	10																		
10		10																		
10	10	10	10																	
10	10	10	10																	
記録簿	有 (無)	バンパー コーナー グリル ミラーカバー } メッキ		エバポレーター		F 10 スペア R														
PMマフラ	(有) 無			冷凍機		サイズF 245/70R19.5														
証明書	有 無					サイズR 245/70R19.5														
S・リミッタ	(有) 無					*スノータイヤは表記する														
証明書	有 無
