HPNo.	車名	年式	型式・車体番号	架装形状	
D0241	いすゞ	H30/9	2PG-CYJ77C-7003477	ウイング	株式会社 キャリオン
前使用者	車検有効期限	走行距離(km)	積載量	荷台寸法(mm)	T/M 7速
○ 自家用 ○ 営業用 □ レンタカ □ 不明	一時抹消 切れ 抹消	399,052 km タコグラフ年月 アリ	13,500 kg	L 9,670 W 2,400 H 2650 (2570)	馬力 380ps ターボ 有 3 ペダル

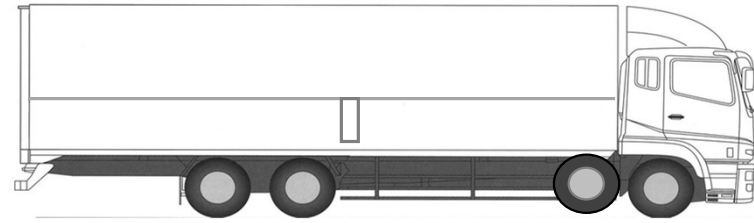
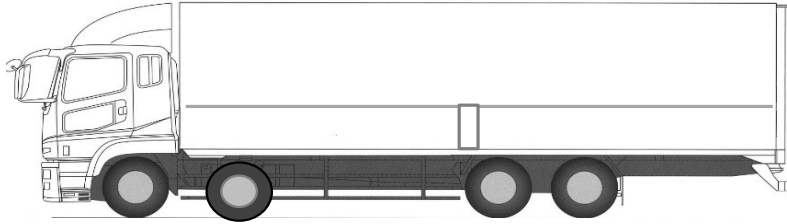
<p>外装状態 リアエアサス ヘッドライト:LED</p> <p>燃料タンク 400L+400L</p> <p>Fガラス状態 要交換 <input checked="" type="radio"/> 良好 飛石有</p> <p>記録簿 <input checked="" type="radio"/> 有 無 H30年~R3年</p> <p>PMマフラ <input checked="" type="radio"/> 有 無 証明書 有 無</p> <p>S・リミッタ <input checked="" type="radio"/> 有 無 証明書 有 無</p>

<p>サイドバンパー 2段(アルミ) マーカー 6対(LED)</p>

※車体の損傷箇所は当社基準の目視判断表記になります
