| HPNo. | 車名 | 年式 | 型式・車体番号 | | 架装形状 | | | | | | | | | |
| C1025 | 日野 | R3/1 | 2KG-FD2ABG-121780 | | ゲート付冷凍バン | | | 株式会社 キャリオン | | | | | | |

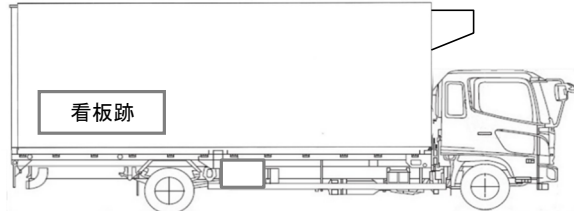
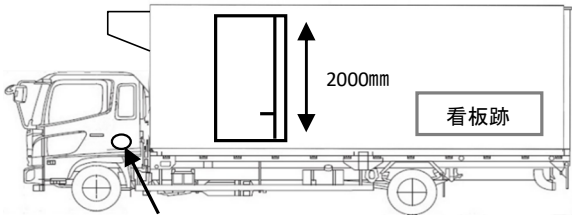
| 外装状態 リアエアサス ヘッドライト:LED | | | | | | | | | | | | | | |
| サイドバンパー 2段(ステン) マーカー 3対(電球) | | | | | | | | | | | | | | |
| ミラー:メッキ | | | | | | | | | | | | | | |

※車体の損傷箇所は当社基準の目視判断表記になります
