HPNo.	車名	年式	型式・車体番号	架装形状			
B1019	UD	R3/1	2PG-BRR90T2-7002093	ゲート付冷凍バン	株式会社 キャリオン		
前使用者	車検有効期限	走行距離(km)	積載量	荷台寸法(mm)	T/M	6速	
○自家用 ○営業用 ○レンタカ ○不明	R8.1.15 切れ 抹消	244,940 km タコグラフ年月 ナシ	2,350 kg	L 6,260 W 2,260 H 2,260 (2,260)	馬力 240ps 3 ペダル	ターボ 有

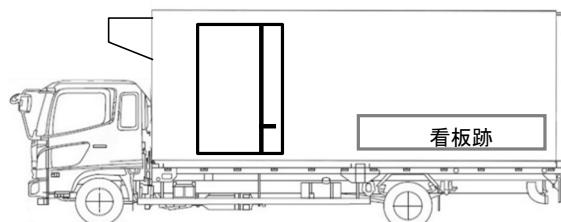
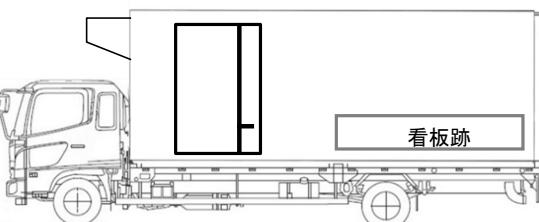
外装状態 リアエアサス ヘッドライト:ディスチャージ	燃料タンク 200L	サイドバンパー 1段(鉄) マーカー 4対(LED)	タイヤ状態 1~10、×、欠、で記載
燃料タンク 200L	Fガラス状態 要交換 良好 飛石有	※フロントバンパー点サビ多数	6 前 5
記録簿 有 無	PMマフラ 有 無	看板跡	4 4 4 4
証明書 有 無	S・リミッタ 有 無	ドアキズ小	□ □ □ □
証明書 有 無	2200mm 1355mm	看板跡	F 4 スペア R

サイズF 225/80R17.5

サイズR 225/80R17.5
			*スノータイヤは表記する
