| HPNo. | 車名 | 年式 | 型式・車体番号 | 架装形状 | |
| B1228 | UD | R3/1 | 2PG-CX5BA JNCMB02D5MU057380 | 冷凍バン | 株式会社 キャリオン |

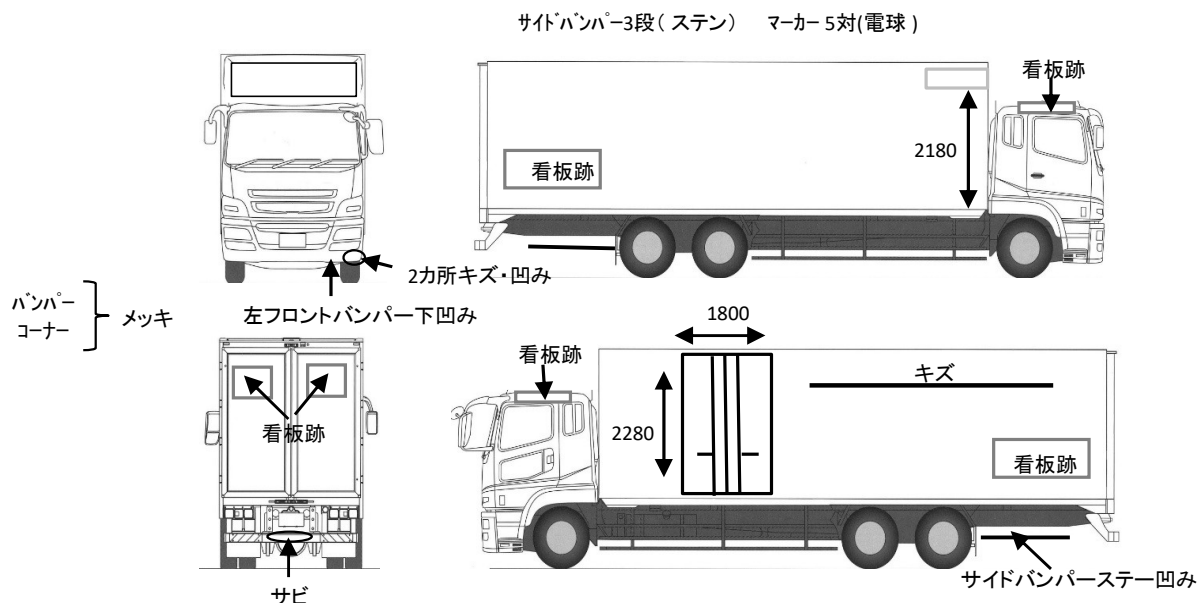
| ミッション・デフ(異音、油漏れ等) | 左後部オイル滲み | | | | | | | 汚れ 少 <b>中</b> 多 | *温度設定 |
| フレーム関係(亀裂、曲り、錆、車体番号等の確認) | ミッションオイル滲み | | | | | | | シート破れ 有 <b>無</b> | 外気21℃ -30℃設定 |

| 外装状態 ハイルーフ リアエアサス ヘッドライト:LED | | | | タイヤ状態 | | | |
