| HPNo. | 車名 | 年式 | 型式・車体番号 | 架装形状 | |
| C1288 | 日野 | R7/12 | 2WG-XZU713N-0001238 | アルミ平 | 株式会社 キャリオン |

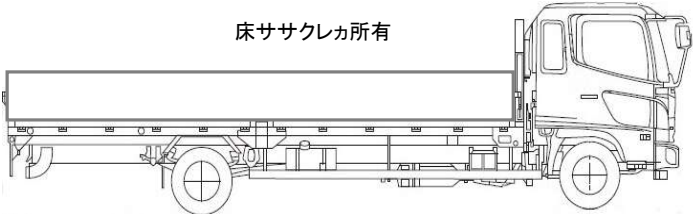
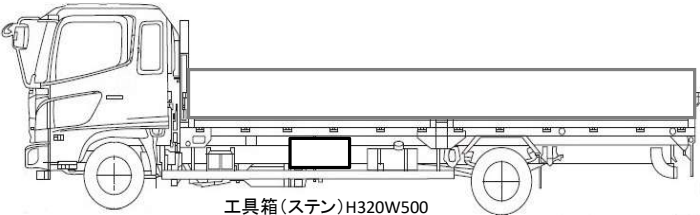
<p>作業灯</p>

<p>サイドバンパー 2 段(鉄) マーカー 2 対(LED)</p> <p>床ササクレカ所有</p>

<p>工具箱(ステン)H320W500</p> | <p>タイヤ状態</p> <p>1～10、×、欠、で記載</p>
