| HPNo. | 車名 | 年式 | 型式・車体番号 | 架装形状 | |
| B1306 | UD | R4/9 | 2RG-BRR90T2-7003013 | アルミ平 | 株式会社 キャリオン |

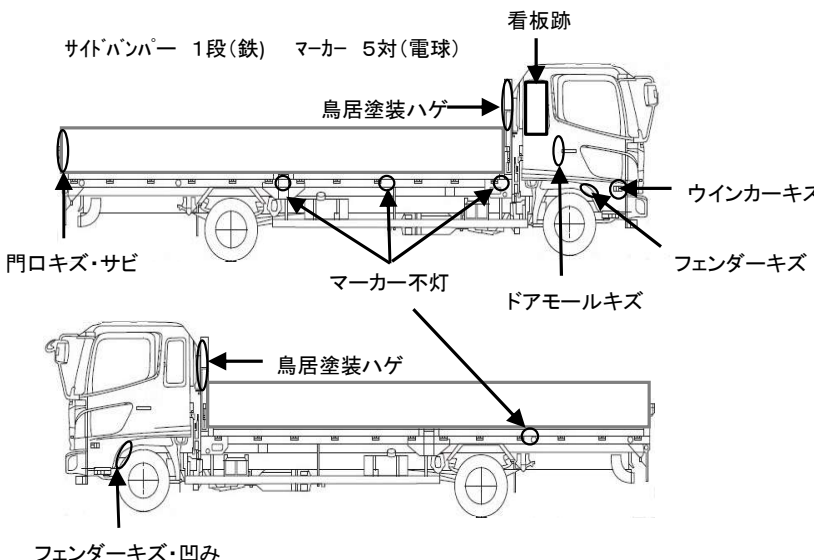
| 外装状態 リアエアサス ヘッドライト:LED | | | タイヤ状態<br>1〜10、×、欠、で記載 | | | | |
| 燃料タンク<br>200L | | ※フロントガラス飛石多数<br> | | | <div>6 前 5</div> <div><div></div><div></div></div> | | |
| Fガラス状態<br>要交換 良好 飛石有 | | | | | <div>5 3 5 5</div> <div><div></div><div></div><div></div><div></div></div> | | |
| 記録簿 有 無<br>R3〜R6 | | <div>バンパーキズ</div> <div><div>バンパー<br/>コーナー<br/>ミラーカバー</div><div>メッキ</div><div></div></div> | | | F 9 スペア <div></div> R | | |
