HPNo.	車名	年式	型式・車体番号	架装形状	
A0018	三菱	H29/11	2PG-FS74HZ-500791	ウイング	株式会社 キャリオン

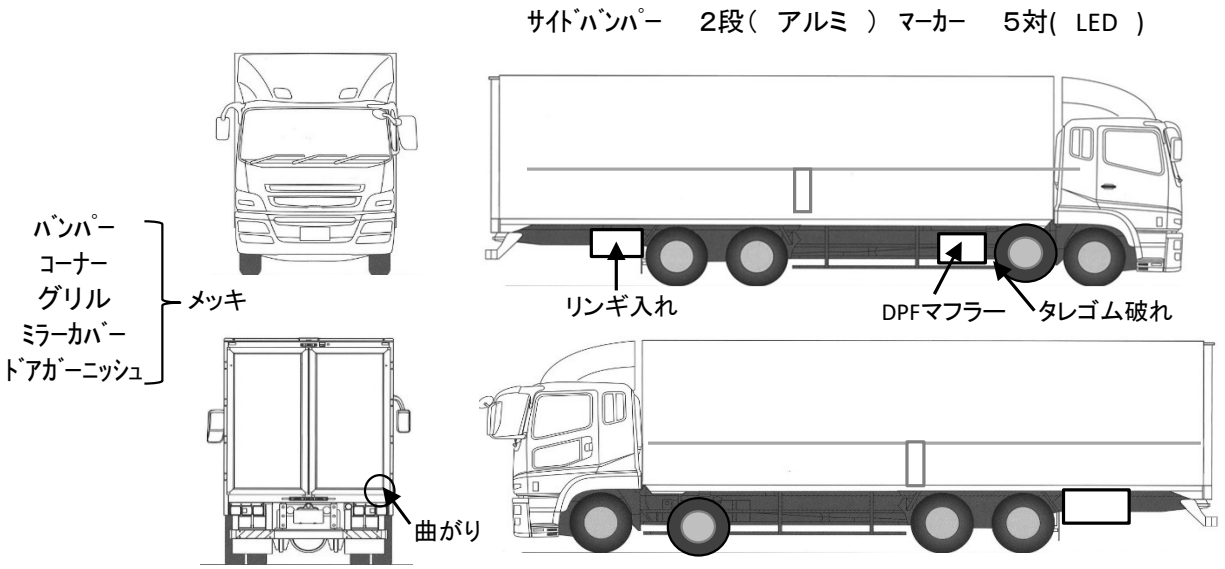
外装状態 リアエアサス アルミホイール 導風板
ホイール部エアロカバー付 左後アオリ内側凹み有(10cm位) ボデー看板跡塗装済み

Fガラス状態		
要交換	良好	(飛石有)
大 中

※車体の損傷箇所は当社基準の目視判断表記になります
