HPNo.	車名	年式	型式・車体番号	架装形状	
A0136	三菱	R3/8	2KG-FK65F-607042	ゲート付冷凍バン	株式会社 キャリオン

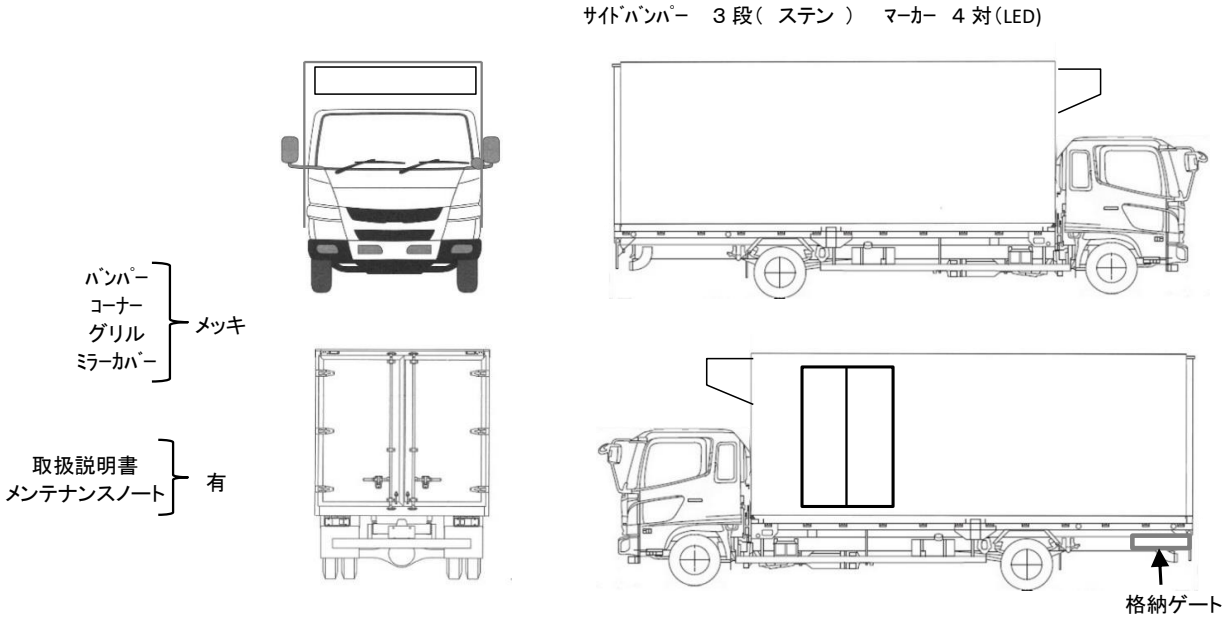
外装状態 リアエアサス ヘッドライト:LED

Fガラス状態		
要交換	(良好)	飛石有

※車体の損傷箇所は当社基準の目視判断表記になります
