HPNo.	車名	年式	型式・車体番号	架装形状	
C0221	日野	H30/11	2PG-FW1AHG-105710	ウイング	株式会社 キャリオン

前使用者	車検有効期限		走行距離(km)	積載量	荷台寸法(mm)			T/M	7 速		
○ 自家用 営業用 レンタカ 不明	R4.11.26	切れ 抹消	243,377 km ﾀｺｸﾞﾗﾌ年月 2018年6月	13,900 kg	L 9,620	W 2,400	H 2640 (2570)	馬力	380ps	ﾀｰﾎﾞ	有
								3	ペダル

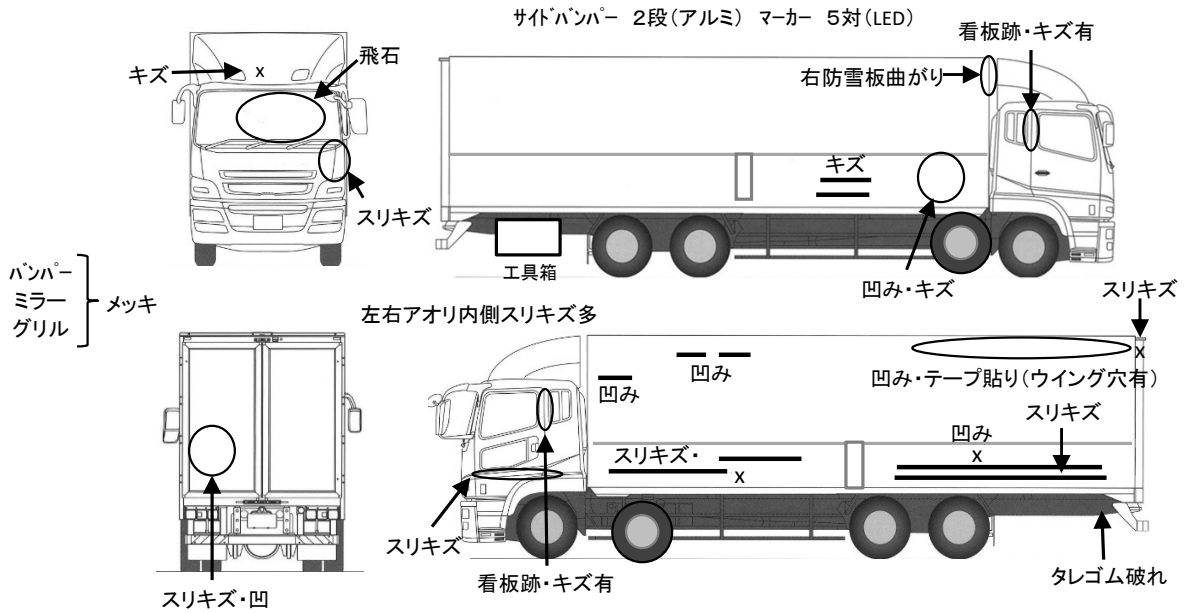
※マフラーDPF再生多

※エアサスコントローラー割

Fガラス状態		
要交換	良好	(飛石有)
要交換

※車体の損傷箇所は当社基準の目視判断表記になります
