HPN0.	車名	年式	型式・車体番号	架装形状	
D0233	いすゞ	H28/7	TRG-NPR85AR-7061626	平ボデー	株式会社 キャリオン

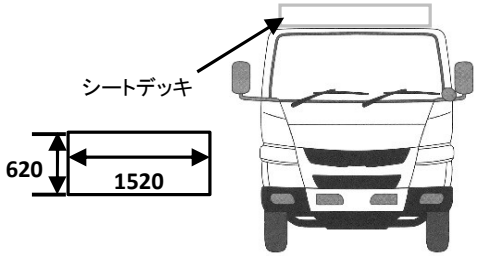
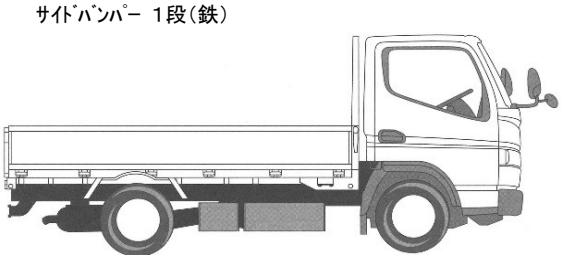
外装状態 リーフサス ※床板前側1ヶ所割れ有 リアストッパーチェーン有

※車体の損傷箇所は当社基準の目視判断表記になります
