HPNo.	車名	年式	型式・車体番号	架装形状	
C0346	日野	R2/4	2PG-FR1AH-106033	冷凍バン	株式会社 キャリオン

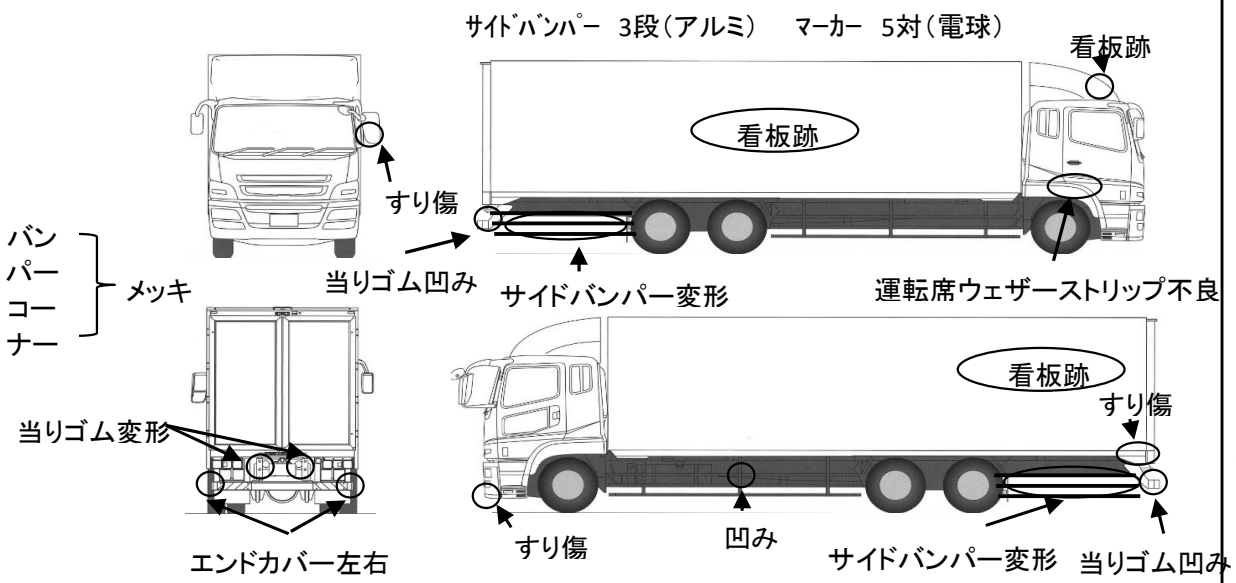
※車体の損傷箇所は当社基準の目視判断表記になります
