HPNo.	車名	年式	型式・車体番号	架装形状	出品会社 （ 岡山 県）
A0668	三菱	H27/2	QKG-FK62FZ-583745	セルフクレーン	株式会社 キャリオン

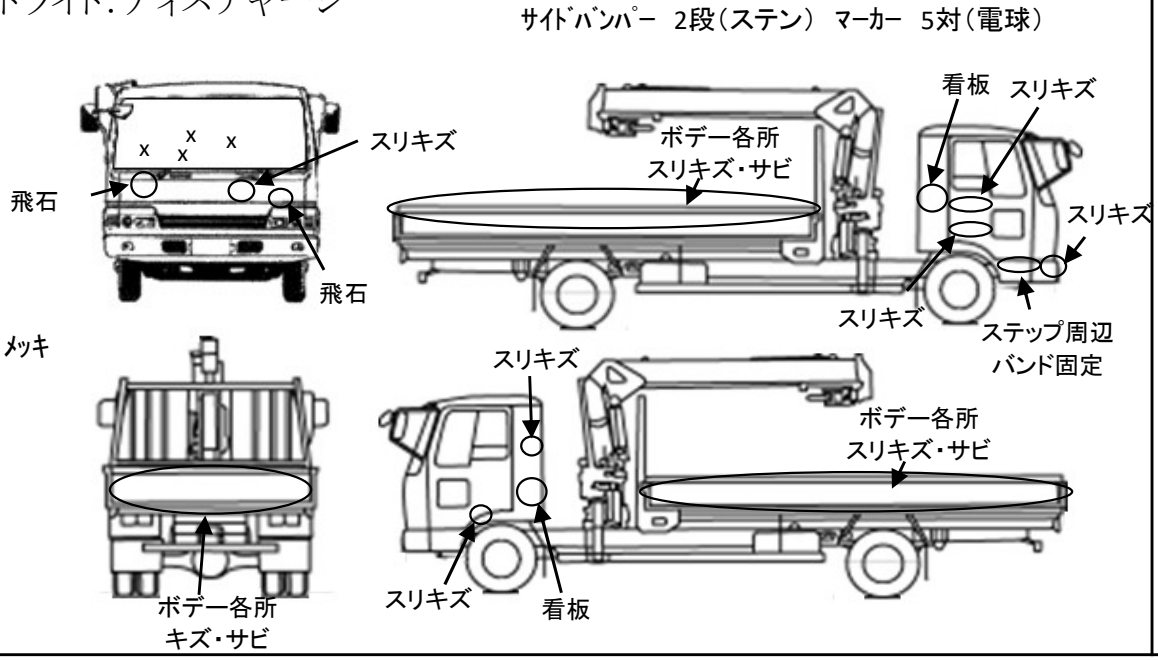
バンパー コーナー グリル ミラー メッキ

※車体の損傷箇所は当社基準の目視判断表記になります
