HPNo.	車名	年式	型式・車体番号	架装形状	
C1058	日野	R3/8	2DG-FR1AHG-108328	ウイング	株式会社 キャリオン

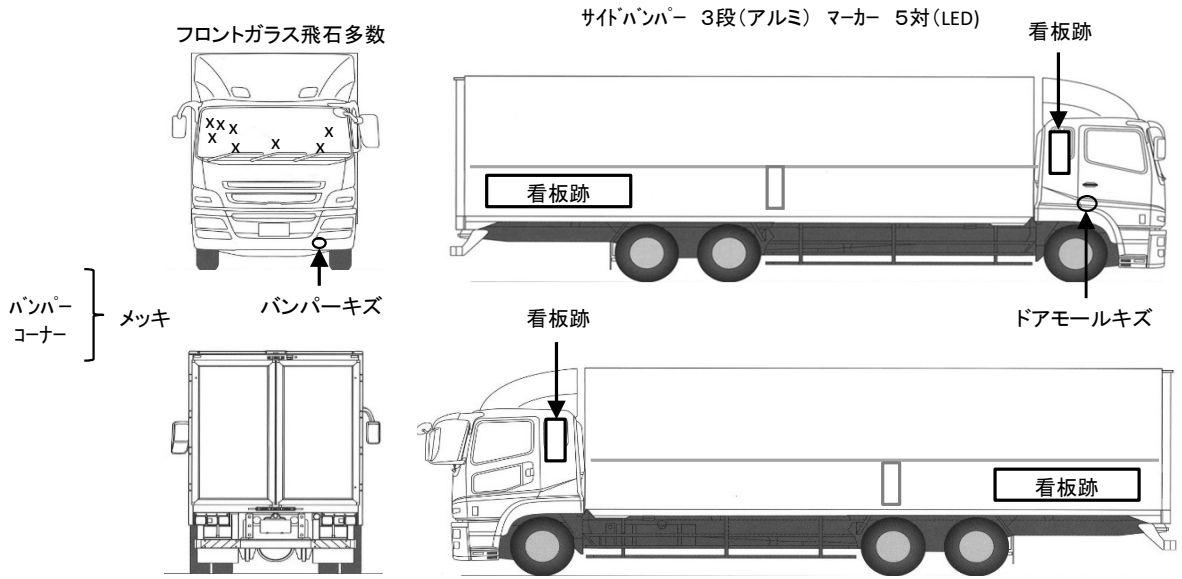
※車体の損傷箇所は当社基準の目視判断表記になります
