HPNo.	車名	年式	型式・車体番号	架装形状	
D1056	いすゞ	H28/9	QKG-CYL77B-7001509	冷凍バン	株式会社 キャリオン

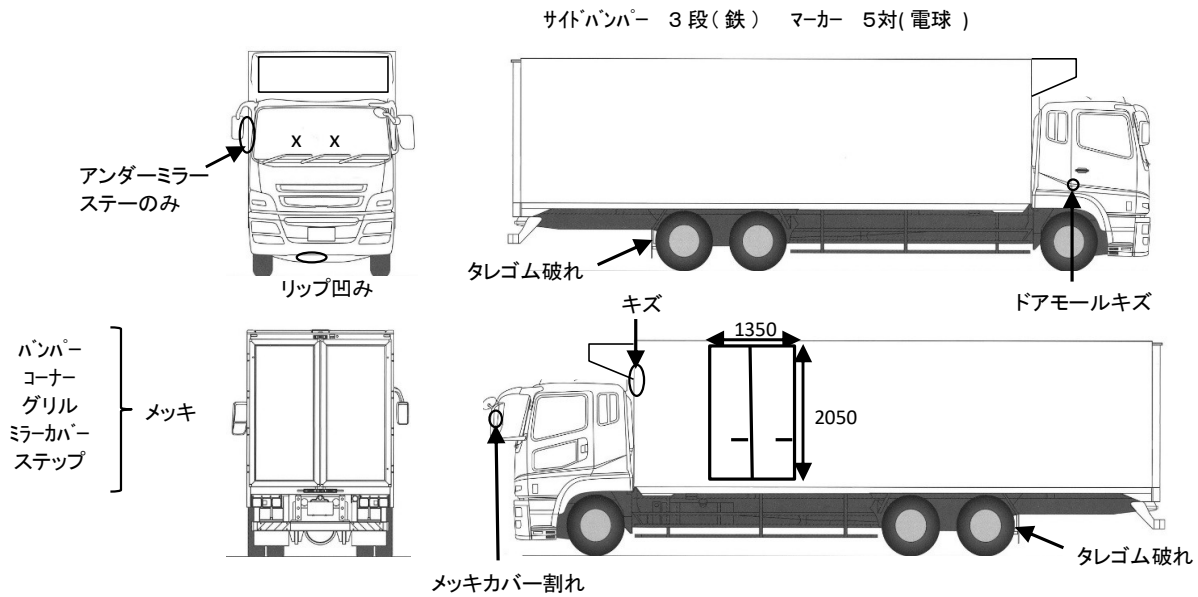
外装状態 リアエアサス アルミホイール ヘッドライト:ディスチャージ

Fガラス状態		
要交換	良好	(飛石有)
点キズ
