HPNo.	車名	年式	型式・車体番号	架装形状	
A1112	三菱	R1/6	2PG-FS74HZ-504585	冷凍バン	株式会社 キャリオン

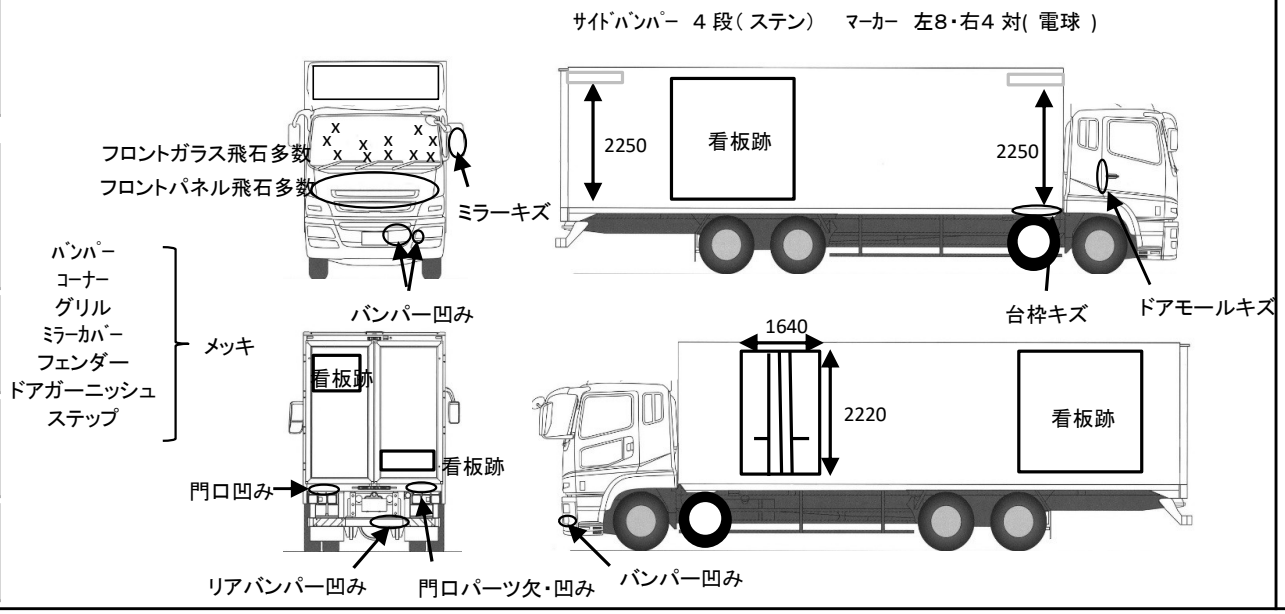
※車体の損傷箇所は当社基準の目視判断表記になります
