HPNo.	車名	年式	型式・車体番号	架装形状	
D0984	いすゞ	H30/8	2PG-FSR90T2-7008656	ゲート付冷凍バン	株式会社 キャリオン

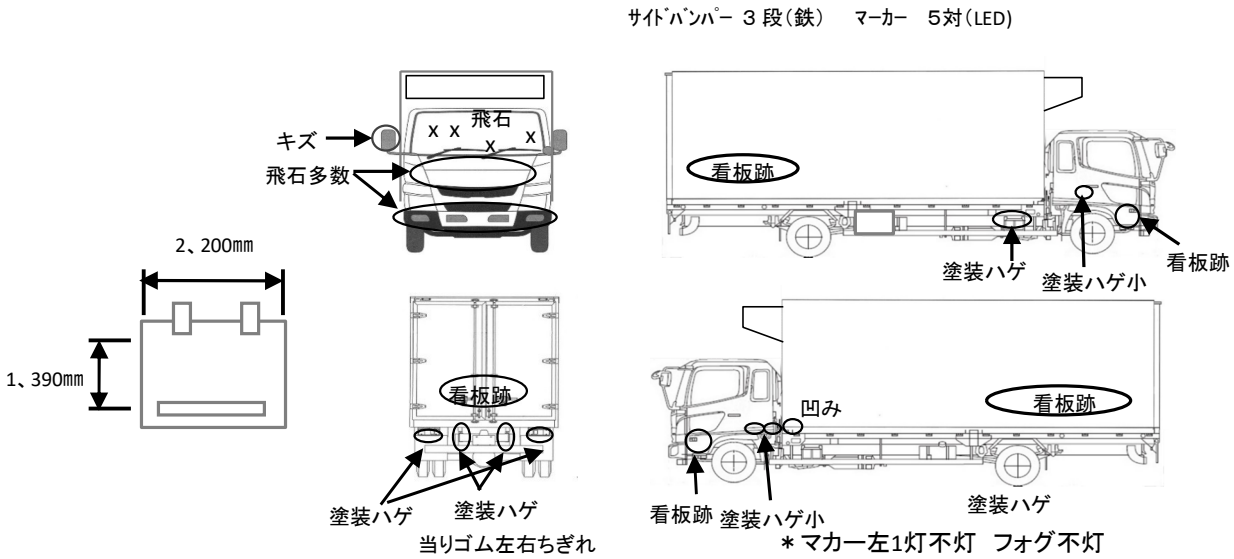
外装状態 リアエアサス ヘッドライト:ディスチャージ

Fガラス状態		
要交換	良好	(飛石有)
飛石多数

※車体の損傷箇所は当社基準の目視判断表記になります
