HPNo.	車名	年式	型式・車体番号	架装形状	
A1300	三菱	R3/2	2KG-FK65F-606370	ゲート付冷凍バン	株式会社 キャリオン

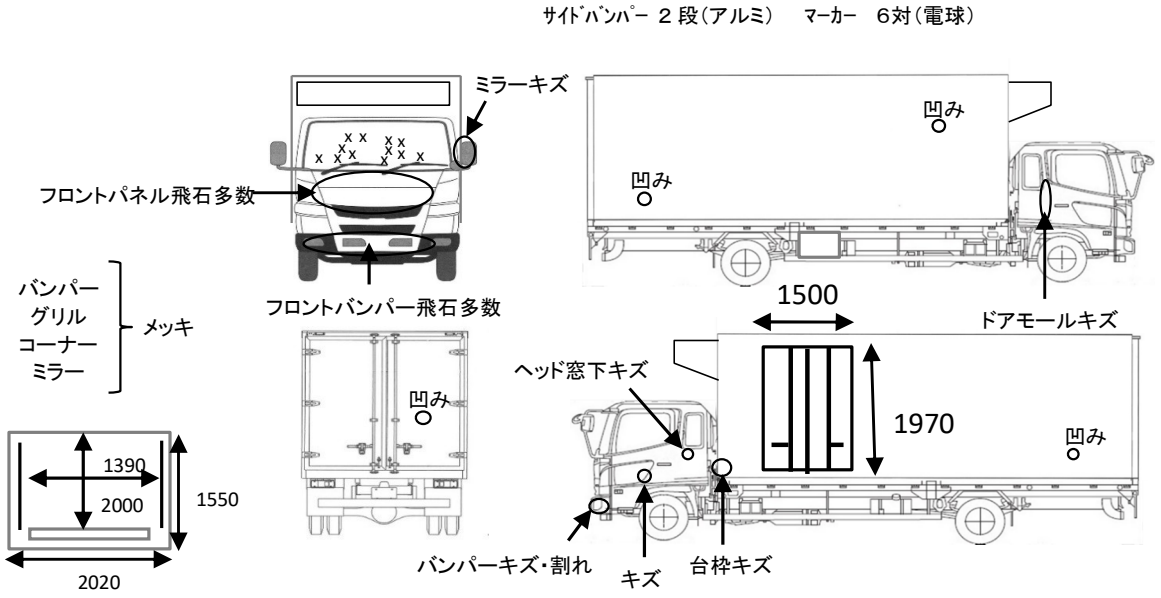
外装状態 リアエアサス アルミホイール ヘッドライト:HID

※車体の損傷箇所は当社基準の目視判断表記になります
