HPNo.	車名	年式	型式・車体番号	架装形状	
B1316	UD	R5/11	2RG-CG5FA JNCMC10G3RU086951	ウイング	株式会社 キャリオン

前使用者	車検有効期限		走行距離(km)	積載量	荷台寸法(mm)			T/M	エスコット		
○ 自家用 / ○ 営業用 / レンタカ / 不明	R8.10.15	切れ / 抹消	171,629 km	13,700 kg	L 9,650	W 2,410	H 2,650 (2,580)	馬力	400ps	ターボ	有
			タコグラフ年月 アリ					2	ペダル

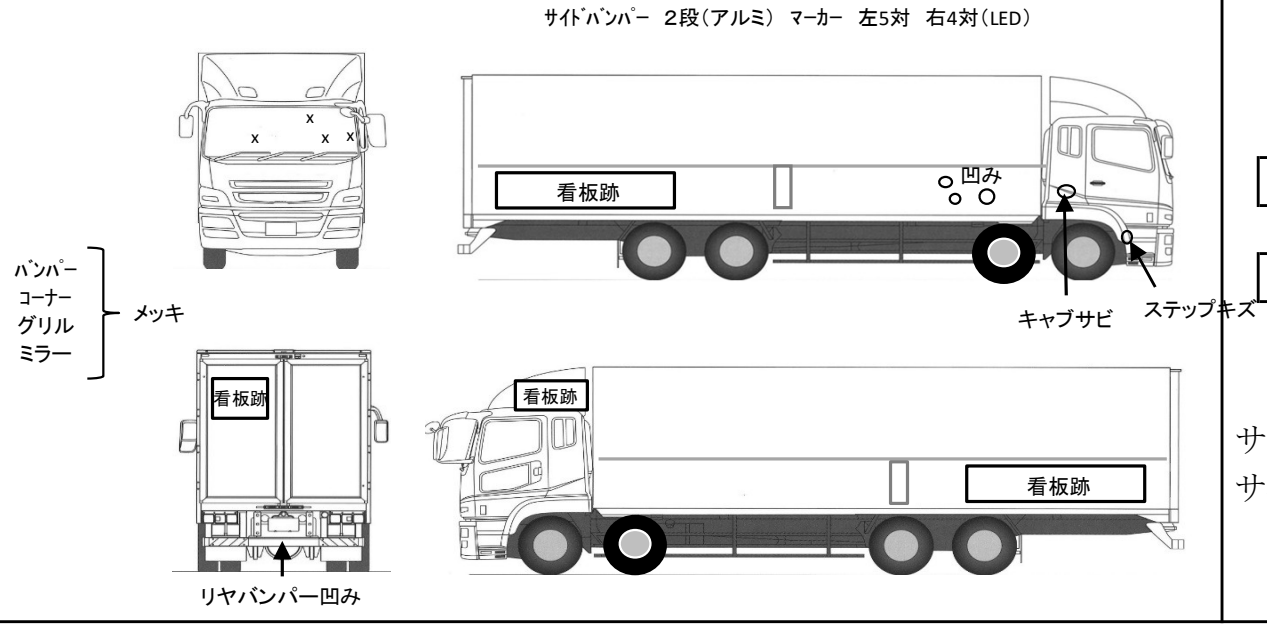
外装状態 ハイルーフ リアエアサス アルミホイール ヘッドライト:LED

※車体の損傷箇所は当社基準の目視判断表記になります
