HPNo.	車名	年式	型式・車体番号	架装形状	
A1308	三菱	R8/7	2PG-FV80HZ-505092	深ダンプ	株式会社 キャリオン

上物メーカー名 年式,型式及状態　**極東開発　DD14-78　No.25U020112N**

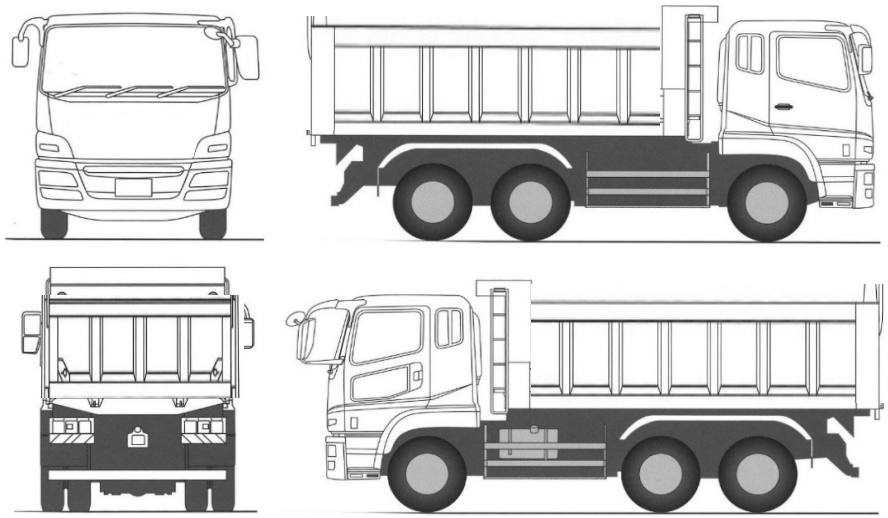
※車体の損傷箇所は当社基準の目視判断表記になります
