HPNo.	車名	年式	型式・車体番号	架装形状	
A1329	三菱	R4/4	2KG-FK65F-607390	ゲート付冷凍バン	株式会社 キャリオン

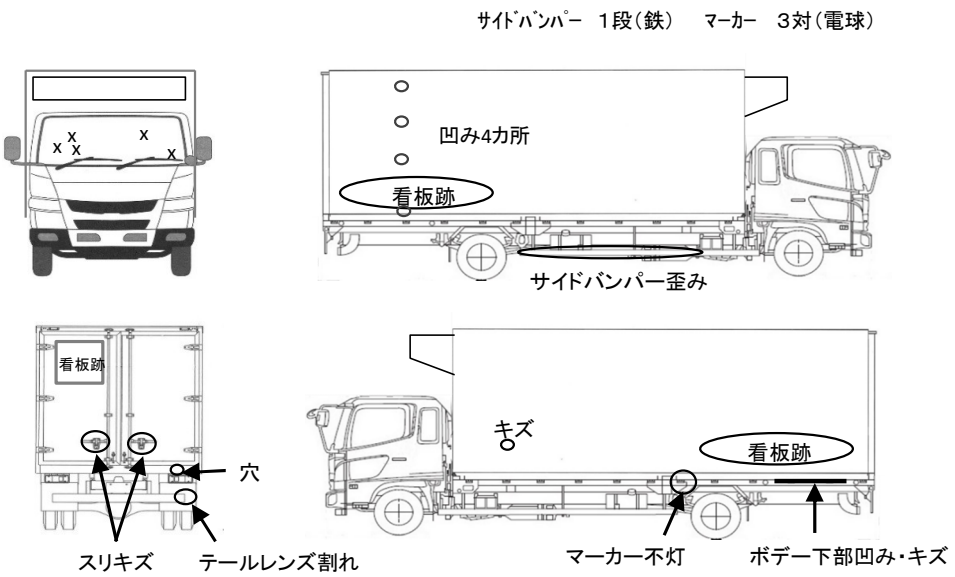
備考
*温度設定
外気25℃ -30℃設定
庫内24.5℃⇒-16.5℃
3H稼働
マーカー1ヵ所不灯
バックカメラ

外装状態 リアエアサス ヘッドライト:HID

Fガラス状態		
要交換	良好	(飛石有)
点キズ多数
