HPNo.	車名	年式	型式・車体番号	架装形状	
C1380	日野	R1/9	2KG-FD2ABG-113235	ウイング	株式会社 キャリオン

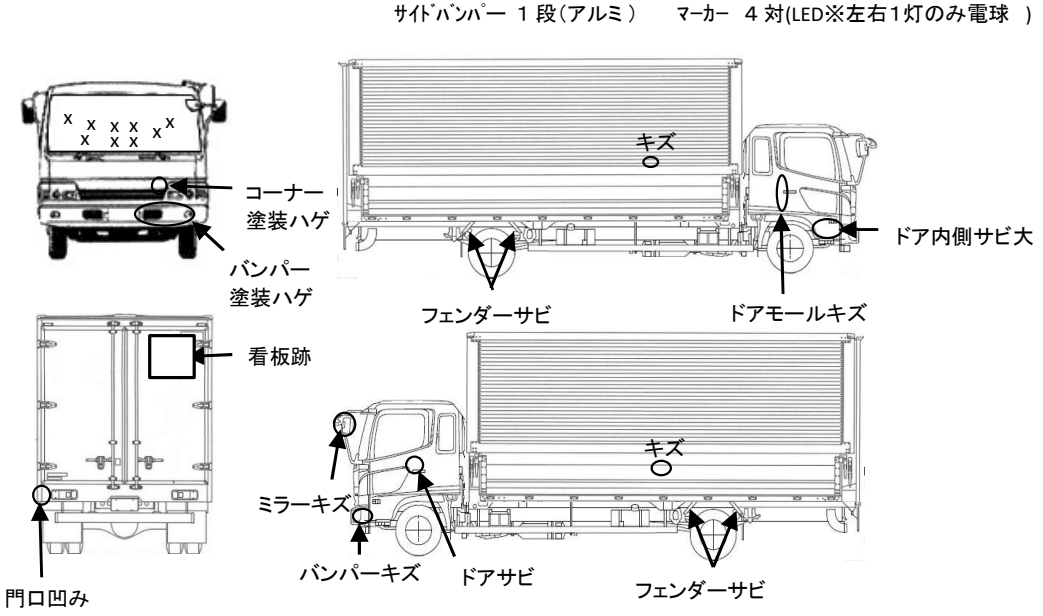
庫内右ウイング側面穴

ヒンジ各所サビ・浮き有

Fガラス状態		
要交換	良好	(飛石有)
要リペア
