HPNo.	車名	年式	型式・車体番号	架装形状	
D1381	いすゞ	H30/5	2RG-FRR90T2-7124863	ウイング	株式会社 キャリオン

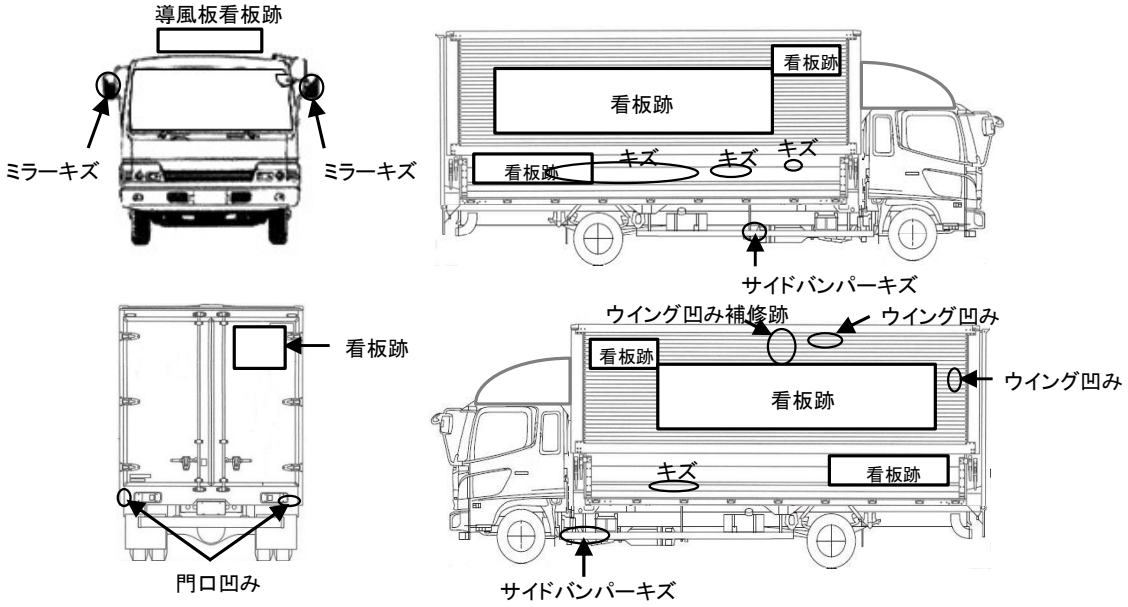
外装状態 リアエアサス ヘッドライト:HID
