HPNo.	車名	年式	型式・車体番号	架装形状	
A0103	三菱	R3/4	2PG-FU74HZ-*****	冷凍バン	株式会社 キャリオン

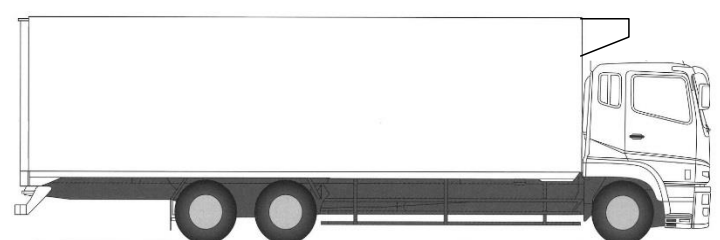
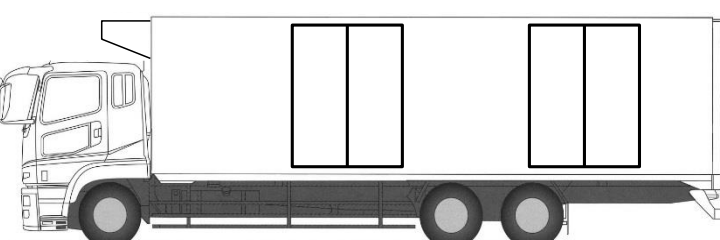
外装状態		ハイルーフ リアエアサス アルミホイールヘッドライト:LED	
燃料タンク	300L+300L		
Fガラス状態	要交換 (良好) 飛石有		
記録簿	有	(無)	
PMマフラ	(有)	無	
証明書	有	無	
S・リミッタ	(有)	無	
証明書	有	無

※車体の損傷箇所は当社基準の目視判断表記になります
