HPNo.	車名	年式	型式・車体番号	架装形状					
D0570	いすゞ	R4/9	2PG-CYJ77CA-7021648	冷凍バン	株式会社 キャリオン				
前使用者	車検有効期限	走行距離(km)	積載量	荷台寸法(mm)			T/M	7速	
○ 自家用 □ 営業用 □ レンタカ □ 不明	一時抹消 切れ 抹消	28,468 km タコグラフ年月 アリ	12,000 kg	L 9,300	W 2,300	H 2,540 (2,370)	馬力	380ps	ターボ 有
							3	ペダル

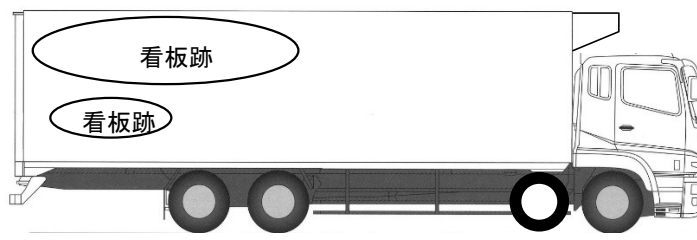
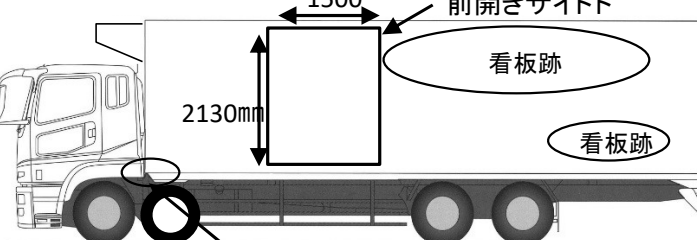
<table border="1"> <tr> <td>6</td> <td>前</td> <td>6</td> </tr> <tr> <td>6</td> <td></td> <td>6</td> </tr> </table>	6	前	6	6		6		
6	前	6													
6		6													
点キズ	メッキ

<table border="1"> <tr> <td>7</td> <td>7</td> <td>7</td> <td>7</td> </tr> <tr> <td>7</td> <td>7</td> <td>7</td> <td>7</td> </tr> </table>	7	7	7	7	7	7	7	7
7	7	7	7												
7	7	7	7												
記録簿	有	無

F 10 スペア <input type="checkbox"/> R									
PMマフラ	有	無	1500 2130mm 前開きサイドド 看板跡 看板跡 看板跡			サイズF 245/70R19.5									
証明書	有	無	凹み・キズ			サイズR 245/70R19.5									
S・リミッタ	有	無				*スノータイヤは表記する									
証明書	有	無
