HPNo.	車名	年式	型式・車体番号	架装形状	
C1046	日野	R6/3	2KG-XZU605M-0044084	バン	株式会社 キャリオン

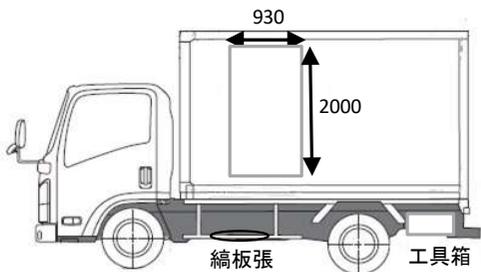
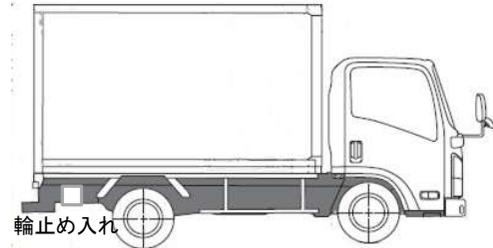
<p>外装状態 ヘッドライト:LED</p> <p>燃料タンク 80L</p> <p>Fガラス状態 要交換 (良好) 飛石有</p> <p>記録簿 有 (無)</p> <p>PMマフラ (有) 無</p> <p>証明書 有 (無)</p> <p>S・リミッタ 有 (無)</p> <p>証明書 有 (無)</p>	<p>サイドバンパー 1段(鉄) 黄4対 マーカー 2対(電)</p>

<p>取手</p>

<p>ステップ縞板張</p>

<p>縞板張 工具箱</p> <p>輪止め入れ</p>	<p>タイヤ状態</p> <p>1~10、×、欠、で記載</p>
