HPNo.	車名	年式	型式・車体番号	架装形状							
A1016	三菱	R7/3	2PG-FU84VZ-500205	冷凍バン	株式会社 キャリオン						
前使用者	車検有効期限		走行距離(km)	積載量	荷台寸法(mm)			T/M	シフトパイロット		
自家用 営業用 レンタカ 不明	R8.3.27		595 km	12,700 kg	L 9,330	W 2,270	H 2300 (2250)	馬力	394ps	ターボ	有
	切れ 抹消		タコグラフ年月	アリ				2	ペダル

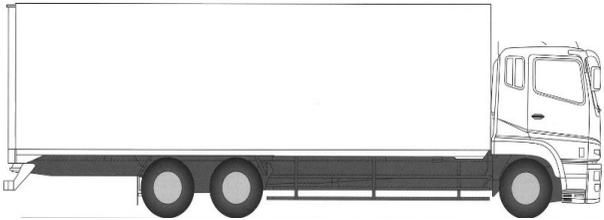
外装状態 ハイルーフ リアエアサス アルミホイールヘッドライト:LED			サイドバンパー 3段(アルミ) マーカー 5対(LED)				タイヤ状態															
燃料タンク 300L+300L

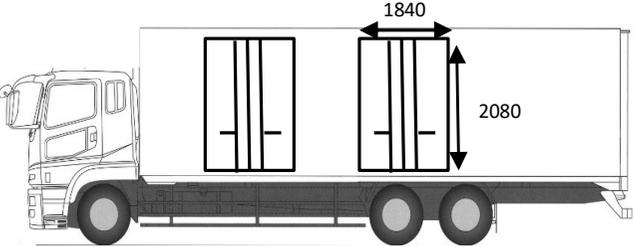
1~10、×、欠、で記載															
Fガラス状態 要交換 (良好) 飛石有

F 10 スペア R															
PMマフラ 有 無							サイズF 295/80R22.5															
証明書 有 無							サイズR 295/80R22.5															
S・リミッタ 有 無																						
証明書 有 無
