| HPNo. | | 車名 | 年式 | 型式・車体番号 | | 架装形状 | | | | | | | |
| B1081 | | UD | R2/4 | 2PG-CG4CA-JNCMBM0GXLU050038 | | ウイング | | | 株式会社 キャリオン | | | | |

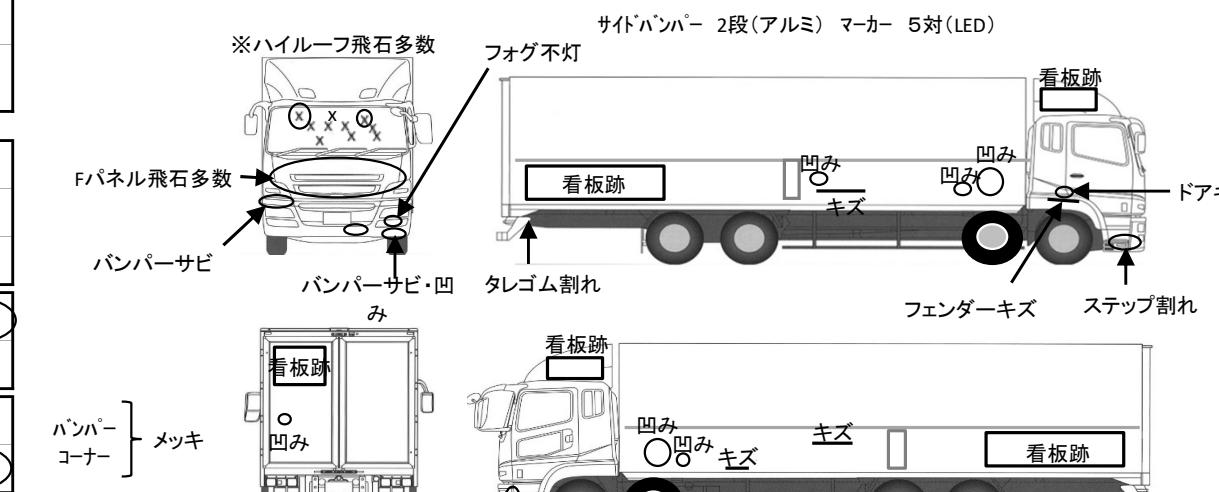
| 外装状態 ハイルフ リアエアサス ヘッドライト:LED | | | | タイヤ状態 | | | |
| 燃料タンク<br>300L+200L | | | | <p>※ハイルフ飛石多数      フォグ不灯      サイドバンパー 2段(アルミ) マーカー 5対(LED)</p> <p>Fパネル飛石多数      バンパーサビ      バンパーサビ・凹み      タレゴム割れ      看板跡      凹み      キズ      凹み      ドアキズ      フェンダーキズ      ステップ割れ</p> <p>バンパーコーナー } メッキ      Rバンパー凹み      バンパー凹み</p> | | | |
