HPNo.	車名	年式	型式・車体番号		架装形状																						
D1127	いすゞ	H28/10	SPG-FSR90T2-7006578		アルミ平			株式会社 キャリオン																			
前使用者	車検有効期限		走行距離(km)		積載量	荷台寸法(mm)			T/M	6速																	
O	自家用	一時抹消	切れ	419,272 km	6,000 kg	L 6,200	W 2,160	H 380	馬力	240ps	ターボ	有															
	営業用								3	ペダル																	
	レンタカ	抹消	タコグラフ年月	アリ																							
	不明																										
エンジン状態		A B C D E	AC	良 不良 無	ブレーキ	エアー	リサイクル料	円	キャブ内部		備考																
ミッション・デフ(異音、油漏れ等)						ナシ			汚れ 少 中 多																		
フレーム関係(亀裂、曲り、錆、車体番号等の確認)						ナシ			シート破れ 有 無																		
上物メーカー名 年式,型式及状態 小平産業 A189001321									ベツト 有 無																		
埋め込みフック:14対 後方1ヶ 鳥居フック4ヶ スタクション:中央後方1カ所 床:板									クロス張り 有 無																		
作業灯2灯(LED)									ETC 有 無																		
									ラジオ 有 無																		
外装状態 リアエアサス ヘッドライト:ディスチャージ												タイヤ状態															
燃料タンク		サイドバンパー 3段(鉄) マーカー 5対(LED)										1~10、×、欠、で記載															
200L

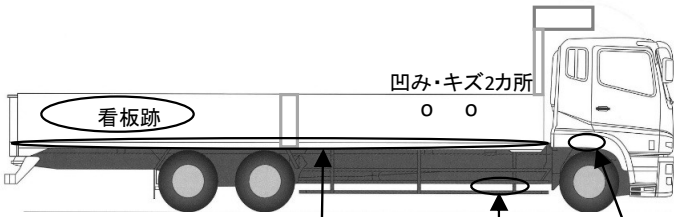
要交換 良好 飛石有		看板跡 凹み・キズ2カ所																									
点キズ・飛び石小		サイドバンパー曲がり ビスによる補修																									
記録簿 有 無

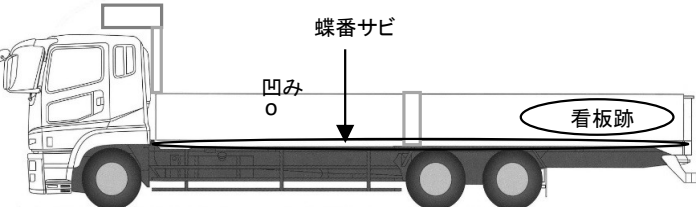
F 6 スペア R															
R5~R7		蝶番サビ										サイズF 245/80R17.5															
PMマフラ 有 無

サイズR 245/80R17.5															
証明書 有 無		テールランプ周辺サビ																									
S・リミッタ 有 無																											
証明書 有 無
